## **Bebauungsplan „Rheinstraße 6 + 8“ in 64579 Gernsheim**

-Einzelfallrecherche-

## Bebauungsplan „Rheinstraße 6 + 8“ in 64579 Gernsheim

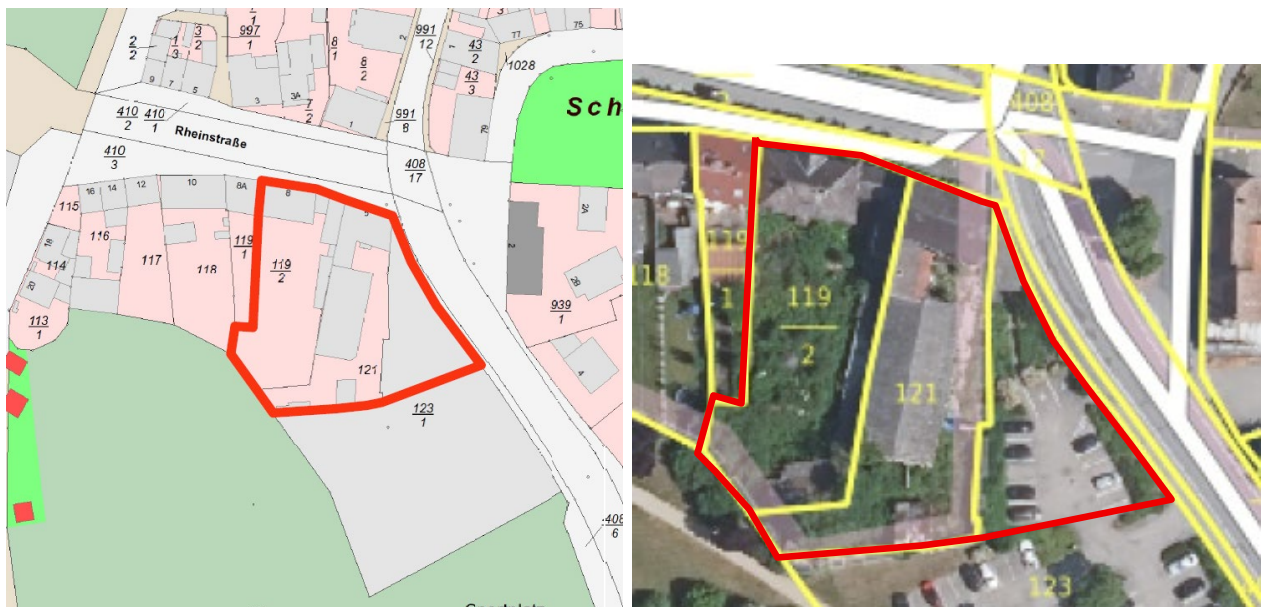
Abbildung 2: Lage des Plangebietes

Der aktuelle Gebäudebestand innerhalb der Altlastverdachtsfläche ist der Abbildung 2 zu entnehmen. Das denkmalgeschützte, unterkellerte Wohnhaus an der Rheinstraße soll auch künftig erhalten bleiben. Die übrigen Gebäude südlich davon sollen im Zuge der Umnutzung abgerissen werden. Sie sind nicht unterkellert.

| Jahr<br>Zeitraum | Nutzungen/Anlagen/Genehmigungen/Betriebsgröße/Stoffe/<br>Abdichtung/Abdeckung/Auffälligkeiten/Mängel/Unfälle/etc. | Informationsquelle |
|---|---|---|
| 16.12.2024 | Auszug Katasterplan 1:1.000 mit Markierung des Plangebietes und aktuellem Gebäudebestand einschließlich der Garage und der Schuppen an der Südgrenze | |

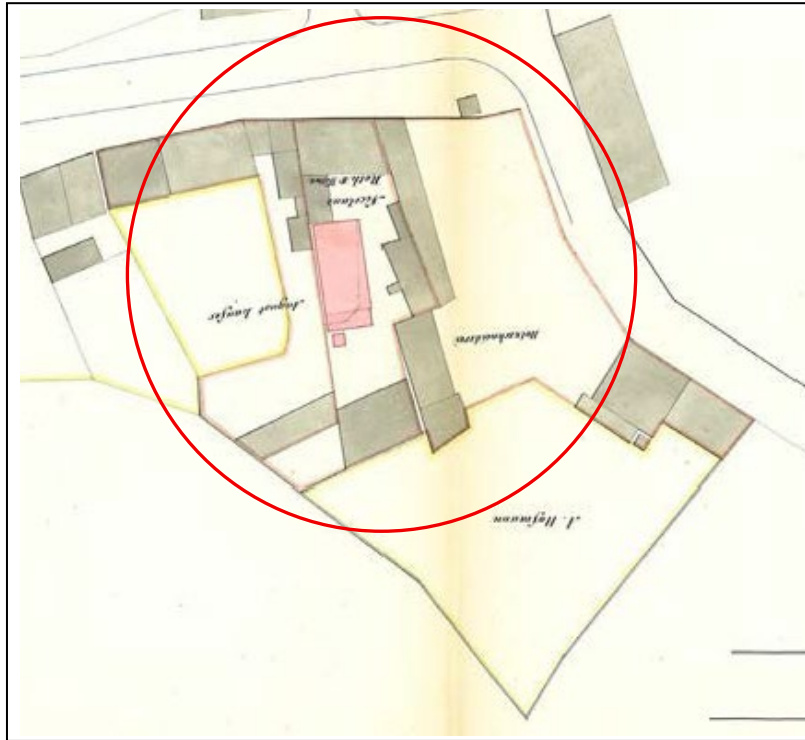
Abbildung 3: Historische Karte mit geplanter Dampfmaschine (Datum unbekannt)

| Jahr<br>Zeitraum | Nutzungen/Anlagen/Genehmigungen/Betriebsgröße/Stoffe/<br>Abdichtung/Abdeckung/Auffälligkeiten/Mängel/Unfälle/etc. | Informationsquelle |
|---|---|---|
| Unbekannt | Historische Karte mit Eintragung der Dampfmühle mit Kamin als Bauvorhaben. Die Wormser Straße (Anbindung an die Rheinstraße) verläuft zu diesem Zeitpunkt weiter östlich | |

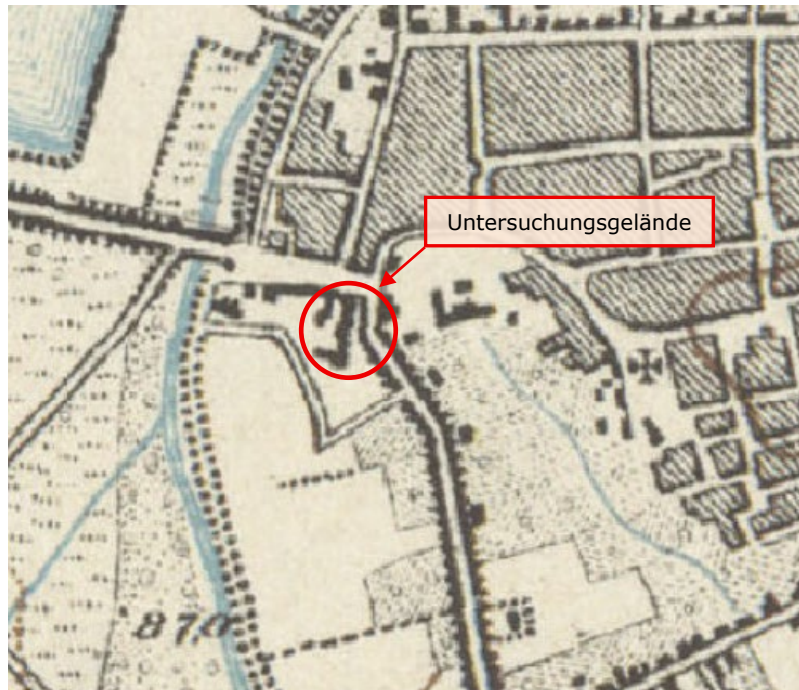
Abbildung 5: Historische Karte von ca. 1910

| Jahr<br>Zeitraum | Auffälligkeiten / Nutzungen / Geländeänderungen<br>(auch <u>keine</u> Auffälligkeiten/Veränderungen vermerken) | Informationsquelle<br>Maßstab |
|---|---|---|
| Ca. 1910 | Das Plangebiet ist bereits bebaut. Der Verlauf der Wormser Straße ist im Kreuzungsbereich zur Rheinstraße noch etwas westlicher als heute. Auch entlang der Wormer Straße ist Bebauung (Holzlagerschuppen?) vorhanden | Historische Karte<br>Geoportal Hessen<br>(Kartenviewer,<br>Internet) |

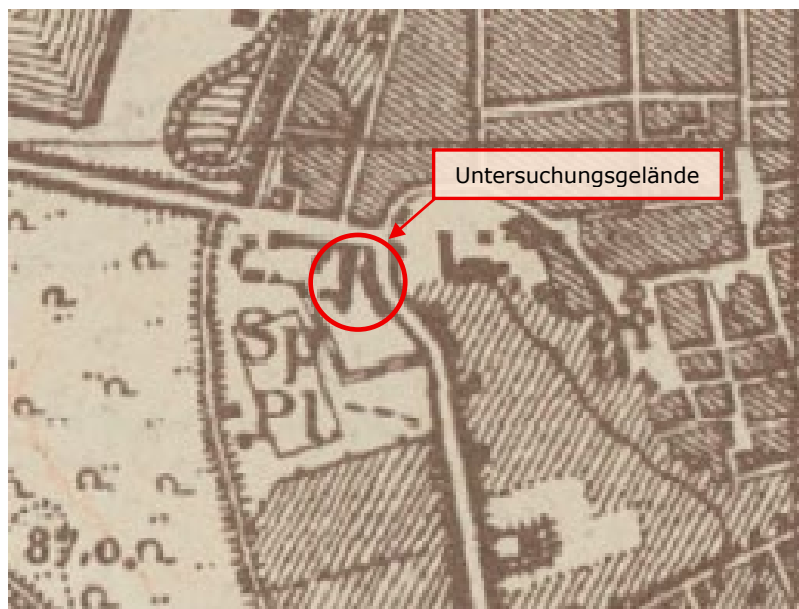
Abbildung 6: Historische Karte von ca. 1935

| Jahr<br>Zeitraum | Auffälligkeiten / Nutzungen / Geländeänderungen<br>(auch <u>keine</u> Auffälligkeiten/Veränderungen vermerken) | Informationsquelle<br>Maßstab |
|---|---|---|
| Ca. 1935 | Das Plangebiet ist bereits bebaut. Der Verlauf der Wormser Straße ist im Kreuzungsbereich zur Rheinstraße noch etwas westlicher als heute. Die Bebauung entlang der Wormer Straße hat tendenziell zugenommen | Historische Karte<br>Geoportal Hessen<br>(Kartenviewer,<br>Internet) |

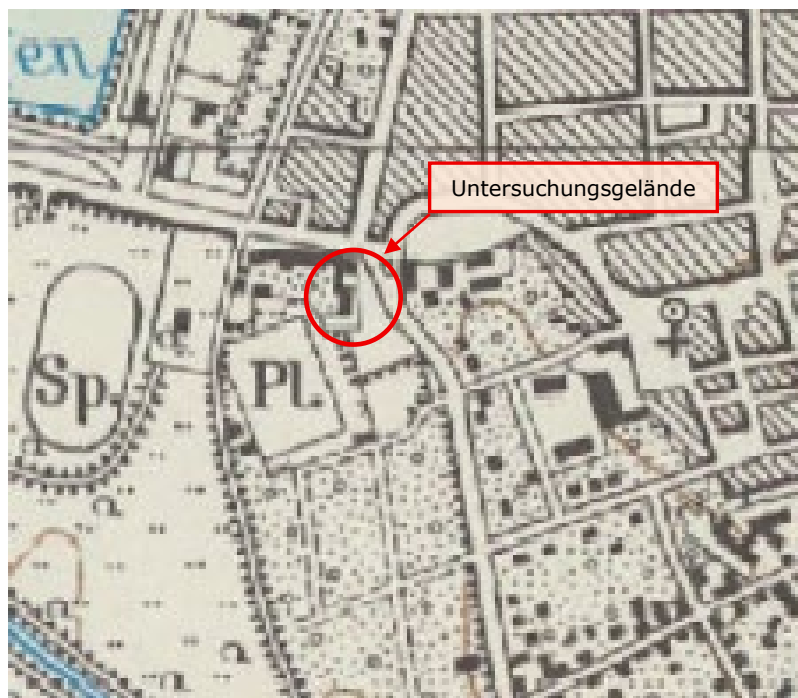
Abbildung 8: Historische Karte von ca. 1970

In der Karte von 1970 (vgl. Abbildung 8) sind die Gebäude entlang der Wormser Straße nicht mehr vorhanden und der Straßenverlauf der Wormser Straße entspricht dem heutigen.

| Jahr<br>Zeitraum | Auffälligkeiten / Nutzungen / Geländeänderungen<br>(auch <u>keine</u> Auffälligkeiten/Veränderungen vermerken) | Informationsquelle<br>Maßstab |
|---|---|---|
| Ca. 1970 | Der Verlauf der Wormser Straße entspricht nun dem heutigen Verlauf. Die Bebauung entlang der Wormer Straße ist nicht mehr vorhanden. Die Bebauung an der Westgrenze des Grundstücks scheint dem heutigen Grundriss zu entsprechen | Historische Karte<br>Geoportal Hessen<br>(Kartenviewer,<br>Internet) |

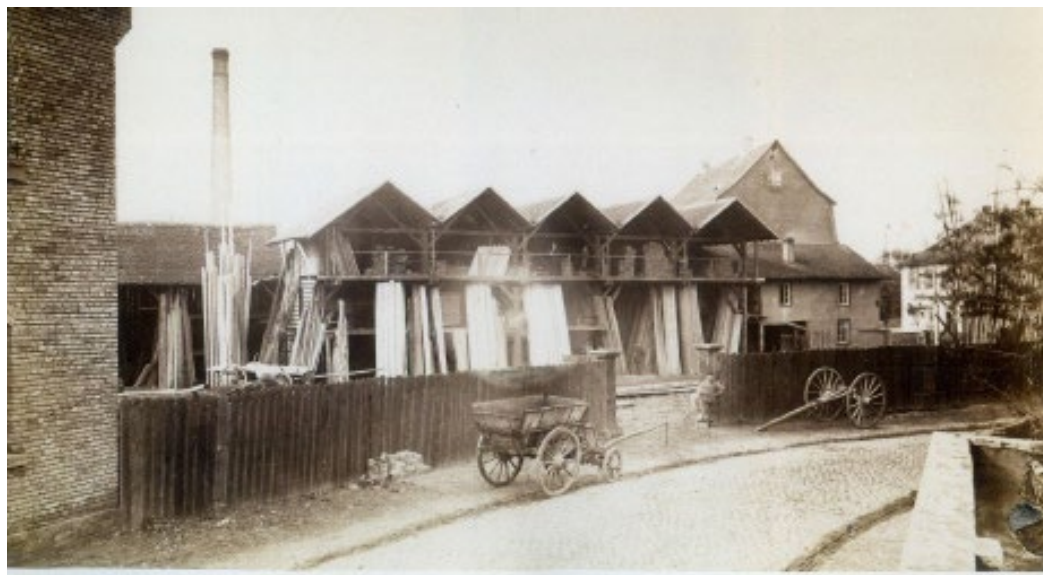
Abbildung 13: Historisches Foto vom den Holzlagerschuppen (Datum unbekannt), Blickrichtung NW, hinten rechts: Wohnhaus, hinten links Kamin der Dampfmaschine (vgl. Abbildung 12)

| Jahr<br>Zeitraum | Nutzungen/Anlagen/Genehmigungen/Betriebsgröße/Stoffe/<br>Abdichtung/Abdeckung/Auffälligkeiten/Mängel/Unfälle/etc. | Informationsquelle |
|---|---|---|
| Unbekannt | Historisches Foto (Blickrichtung Nordwesten) von den Holzlagerschuppen. Im Hintergrund sind der Kamin der Dampfmühle und das Wohnhaus erkennbar. | |
